Un problème réglé:

Problème récurrent sur ce véhicule: la baie côté droit doit être impérativement fermée lors de l'ouverture de la porte latérale, sinon...

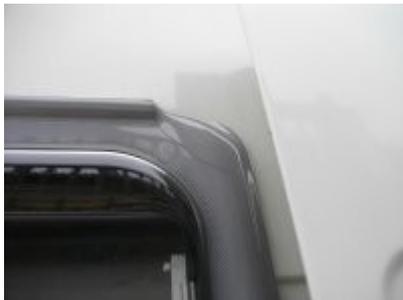
Regardez sur les véhicules de ce type, vous découvrirez que la baie latérale est souvent fêlée et recollée dans l'angle supérieur droit. C'est ce qui peut arriver dans le meilleur des cas lorsque la baie est en projection et que quelqu'un ouvre la porte latérale.

...quand on sait que le prix d'une baie est d'environ 200€, ça vaut le coup de réfléchir.

La solution la plus simple est de condamner purement et simplement son ouverture. Cette baie est bien utile, la nuit, lors de grandes chaleurs pour faire un petit

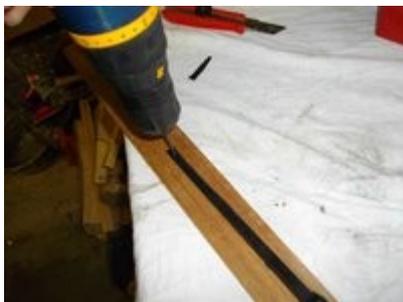
MATERIEL

Un collier rilsan d'électricien de 230 de longueur, une perceuse - visseuse, un forêt de 3mm, un cutter

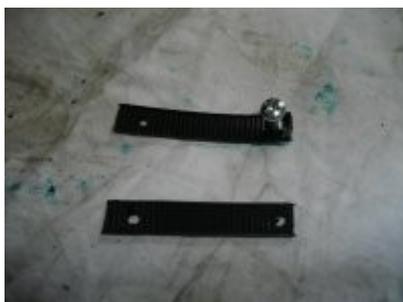
final. J'ai percé un trou de extrémité.

Le rilsan est coupé en deux morceaux d'environ 6-7 cm, à l'aide du cutter, à recouper lors du réglage diamètre 3mm à chaque

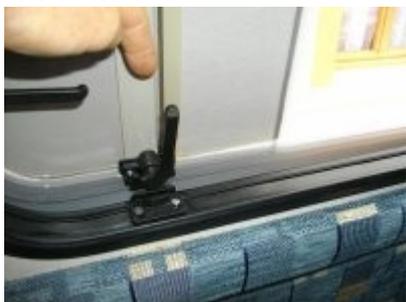
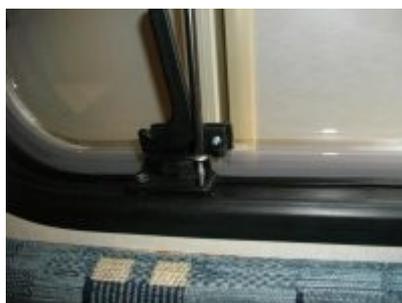
La baie doit être verrouillée en position fermée, un entrebâillement de seulement 1 à 2 cm est toléré avant de frotter contre la porte ouverte.

Dévisser une des deux vis de la baie et une des deux vis de la butée, fixer la "lanière plastique" et revisser à fond

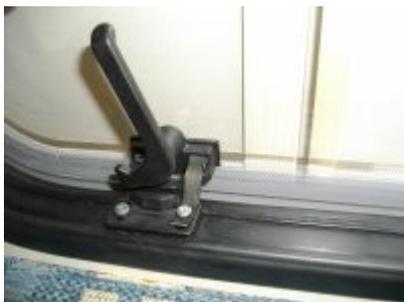
La baie peut être entrebâillée sans craindre qu'elle soit arrachée lors de l'ouverture de la porte latérale

Le choix du collier rilsan est d'abord pour sa robustesse (ce genre de matière résiste assez bien au chaud et au froid) et pour l'esthétique (couleur, matière grain similaire à la fermeture) Bien entendu, les deux fermetures horizontales doivent en être équipées.
